Trzęsienie ziemi 30 listopada 2004 r. na Podhalu oraz jego wpływ na obiekty budowlane

30 listopada 2004 roku, zaledwie dwa miesiące po trzęsieniach ziemi w Obwodzie Kaliningradzkim, których destrukcyjne skutki dotarły na tereny Polski północno-wschodniej [3], wystąpiło trzęsienie ziemi na Podhalu, a jego epicentrum znajdowało się na terytorium Polski. Odnotowano uszkodzenia obiektów budowlanych (głównie pęknięcia ścian i trzonów kominowych) na terenie dwóch powiatów: nowotarskiego i tatrzańskiego.

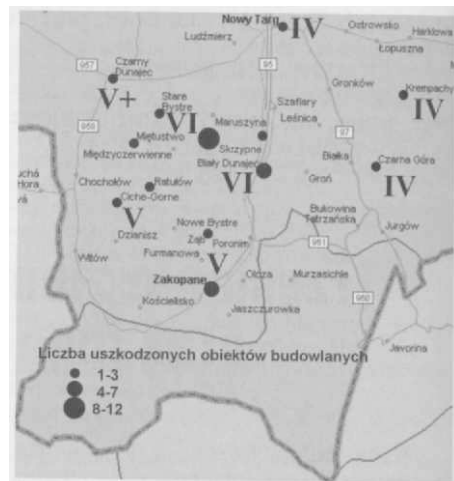
Autorzy artykułu kilka dni po trzęsieniu ziemi ocenili zakres uszkodzeń konstrukcji budowlanych powstałych w jego wyniku. Na rysunku 5 przedstawiono zestawienie liczbowe uszkodzonych budowli w poszczególnych miejscowościach oraz podano szacowane intensywności wstrząsu. Według informacji uzyskanych z Powiatowych Inspektoratów Nadzoru Budowlanego, na obszarze dotkniętym trzęsieniem odnotowano różnorodne uszkodzenia w 35 obiektach budowlanych w 13 miejscowościach na terenie dwóch powiatów: nowotarskiego (23) i tatrzańskiego (12). Zgłoszenia dotyczyły głównie uszkodzeń kominów trzonów kuchennych oraz pęknięć ścian i żarysowań stropów. W wielu przypadkach nadzór budowlany nakazał wstrzymanie użytkowania uszkodzonych części budynków do czasu naprawy. W przypadkach wątpliwych wydano nakazy opracowania szczegółowych ekspertyz technicznych o stanie bezpieczeństwa i ewentualnym wzmocnieniu obiektów, jak również doraźny zakaz ich

Rys. 5. Liczba uszkodzonych obiektów budowlanych wskutek trzęsienia ziemi 30 listopada 2004 r. oraz szacowane intensywności wstrząsu (skala EMS-98)

użytkowania. Najwięcej uszkodzonych konstrukcji budowlanych (11) stwierdzono w miejscowości Skrzypne położonej w odległości około 10 km od epicentrum wstrząsu. Po kilka zgłoszeń odnotowano w Czarnym Dunajcu oraz w innych okolicznych miejscowościach (Ciche, Zakopane, Biały Dunajec), pojedyncze przypadki uszkodzeń budynków zgłoszono w miejscowościach dalej położonych (Nowy Targ, Krempachy, Czarna Góra).

Z kolei, zdaniem autorów, okolice bliskie epicentrum (Czarny Dunajec) były poddane trzęsieniu o intensywności V+ (ponad V), a miejscowości bardziej oddalone, tj. Nowy Targ, Czarna Góra, Zakopane – intensywności IV ÷ V. Szacowane intensywności trzęsienia ziemi z 30 listopada 2004 r. na terenie Podhala przedstawiono na rys. 5.

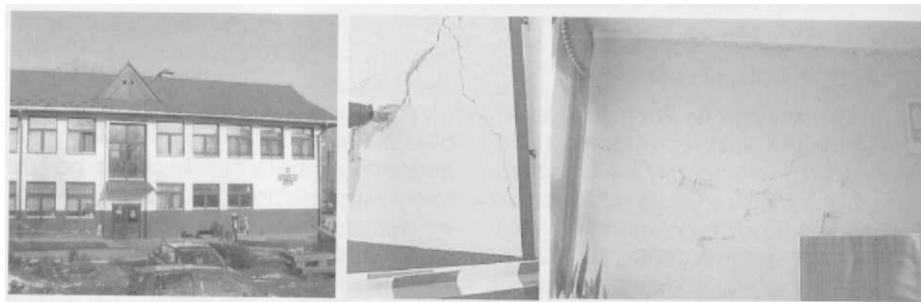
szemu uszkodzeniu uległ budynek Zespołu Szkoły Podstawowej i Gimnazjum. W ścianie zewnętrznej oraz w ścianach działowych pojawiły się klasyczne w przypadku konstrukcji murowanych ukośne pęknięcia, tzw. krzyże św. Andrzeja (rys. 6), świadczące o przemiennym charakterze wymuszenia sejsmicznego. Warto wspomnieć, że takie uszkodzenia są typowe przy silnych naturalnych wstrząsach sejsmicznych (np. [1]),

Rys. 6. Skrzypne – budynek Zespołu Szkoły Podstawowej i Gimnazjum; widok ogólny, uszkodzona ściana szczytowa, zarysowania ukośne ściany działowej

nie spotykanych na ogół w tej części Europy. Ponadto w budynku pojawiły się zarysowania w poziomych stykach ścian i stropów prefabrykowanych, a więc w miejscach wyjątkowo wrażliwych na oddziaływanie sił od wstrząsów sejsmicznych. W przypadku tego obiektu PINB z Nowego Targu nakazał ograniczenie użytkowania części budynku i jego naprawę w trybie natychmiastowym. W związku z tą decyzją zajęcia szkolne przeniesiono do innych pomieszczeń, a same prace remontowe rozpoczęto już kilka dni po trzęsieniu (rys. 7).

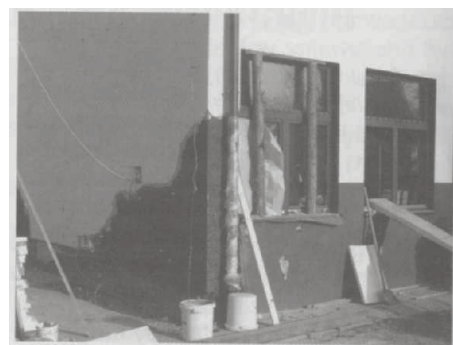
Rys. 7. Skrzypne – prace remontowe w budynku Zespołu Szkoły Podstawowej i Gimnazjum

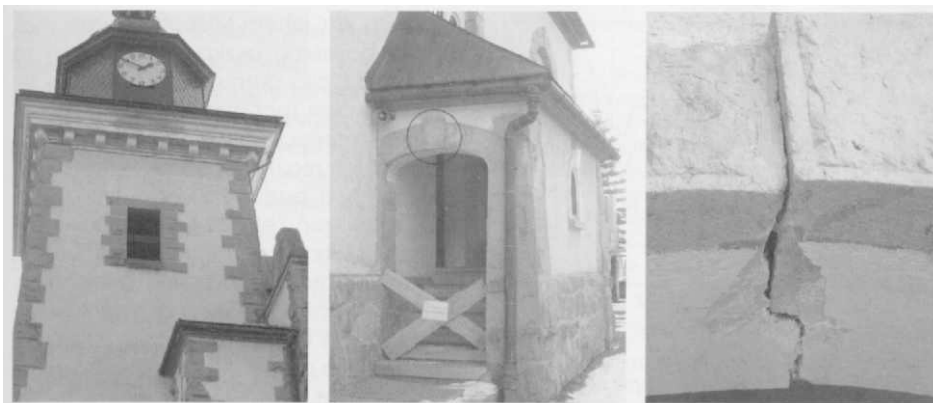
Charakterystyczne uszkodzenia pochodzenia sejsmicznego zaobserwowano w budynku kościoła pod wezwaniem Najświętszej Marii Królowej Polski oraz domu parafialnego w Cichem-Miętustwie. Poważnemu zarysowaniu uległa ściana wieży dzwonnicy kościoła (rys. 8), na której pojawiły się, w wyniku znacznych odkształceń postaciowych, wyraźne pęknięcia w jej górnej części (rysy ukośne od naroża otworu okiennego). Ponadto powstało pęknięcie na styku pomiędzy niską częścią wejścia bocznego a budynkiem głównym kościoła, przechodzące w niebezpieczne pęknięcie nadproża łukowego nad wejściem (por. rys. 8). Zdaniem autorów przyczyną takiego uszkodzenia była odmienna

Rys. 8. Ciche-Miętustwo – kościół; uszkodzona dzwonnica, wejście boczne z pękniętym nadprożem

praca dwóch części konstrukcji podczas trzęsienia ziemi, co było spowodowane znaczną różnicą w ich masie i sztywności (różne częstotliwości drgań). Pęknięcie sklepienia łukowego (portalu) nastąpiło w jego części środkowej, a więc w miejscu najmniejszego przekroju, powodując to, że część nadproża drgała razem z budynkiem głównym kościoła. Ze względu na niebezpieczeństwo zawalenia sklepienia, wejście boczne zostało całkowicie wyłączone z użytkowania. Ponadto w budynku kościoła pojawiły się zarysowania w połączeniach elementów stropu drewnianego (w nawach bocznych), w części sklepienia nad prezbiterium oraz w ścianach zewnętrznych i wewnętrznych. Liczne uszkodzenia wystąpiły również w budynku domu parafialnego znajdującego się w pobliżu kościoła. Najbardziej istotnym uszkodzeniem tego obiektu było pojawienie się ukośnych pęknięć w ścianie zewnętrznej (widocznych po obu stronach ściany) w kształcie krzyża św. Andrzeja, na całej wysokości pierwszej kondygnacji (rys. 9). Zaobserwowano ponadto liczne zarysowania i pęknięcia ścian działowych (por. rys. 9), świadczące o pracy przestrzennej ustroju konstrukcyjnego poddanego poziomym oddziaływaniom i odspojeniu stolarki okiennej, tak charakterystyczne w trzęsieniu ziemi z 21 września 2004 r.

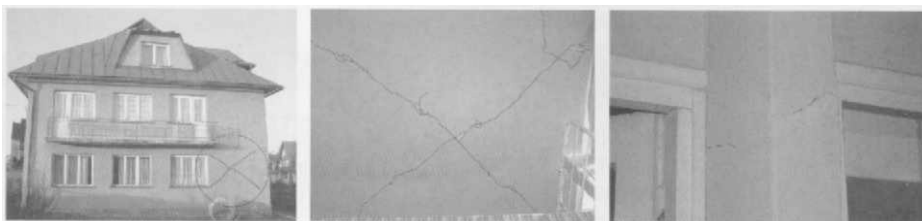
Rys. 9 Ciche-Miętustwo – dom parafialny; widok ogólny, zarysowania ukośne ściany zewnętrznej – tzw. krzyż św. Andrzeja, pęknięcie ściany działowej

kościół w Cichem-Miętustwie (por. rys. 8) lub poważne uszkodzenie jednej ze ścian budynku domu parafialnego w tej miejscowości (por. rys. 9). Do cech charakterystycznych tego trzęsienia ziemi zaliczyć też można zniszczenie kominów na dachach budynków oraz uszkodzenia urządzeń elektroenergetycznych, które spowodowały natychmiastowe wyłączenia prądu w licznych miejscowościach Podhala. Należy zwrócić uwagę na to, że na Podhalu znaczna część zabudowań to niskie domy jednorodzinne, z których te starsze, słabsze mają najczęściej konstrukcję drewnianą. Tego rodzaju budynki, nawet gdy są w nie najlepszym stanie technicznym, stosunkowo dobrze znoszą wymuszenia typu sejsmicznego. To samo trzęsienie ziemi z epicentrum pod którymś z miast o starej zabudowie (jak np. Suwałki) spowodowałoby z pewnością dużo poważniejsze skutki. Dlatego, zdaniem autorów, obszar w bezpośrednim sąsiedztwie epicentrum był poddany intensywniejszym wstrząsom niż te, które wystąpiły 21 września 2004 r. w Polsce północno-wschodniej. Uznać można, że intensywności te w niektórych miejscach osiągnęły co najmniej VI w skali EMS-98, w innych osiągnęły V lub przekroczyły tę wartość (V+), a w bardziej oddalonych miejscowościach wyniosły IV. Jeśli to trzęsienie ziemi pozostanie jedynie sporadycznym wydarzeniem, o okresie powrotu 10 ÷ 20 lat lub więcej, jak ma to miejsce do tej pory, to nie wydaje się celowe wprowadzanie specjalnych norm sejsmicznych w odniesieniu do tych terenów. Należy jednak pamiętać, że budowle specjalne i monumentalne, jak np. duże zbiorniki wodne czy elektrownie jądrowe, wymagają analizy ryzyka sejsmicznego o znacznie dłuższym okresie powrotu (nawet do 10 000 lat) i takie analizy sejsmiczne obejmować już będą znacznie większe intensywności wstrząsów – być może nawet IX lub X w skali EMS-98. Powtarzające się ostatnio na terenie Polski (np. rejon Podhala) wstrząsy sejsmiczne o średnich lub niewielkich intensywnościach wskazują, że o wpływach tych trzeba jednak pamiętać także w Polsce, np. przez respektowanie pewnych zasad inżynierii sejsmicznej (np. wzmocnienia kominów i ścian szczytowych w domach jednorodzinnych (np. [5])).

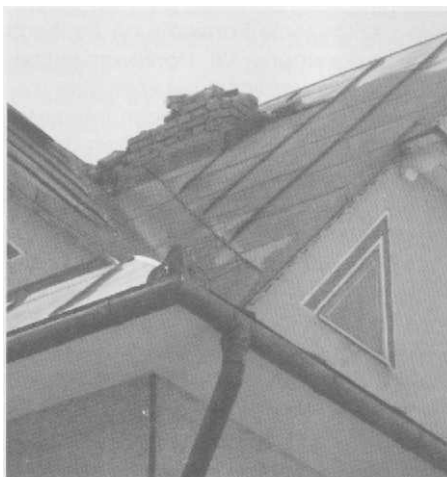
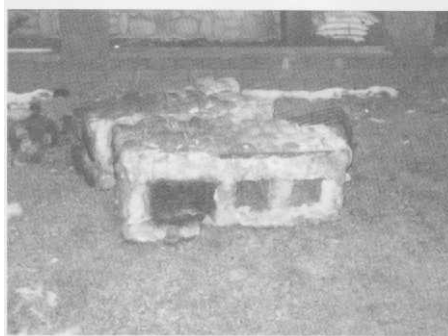
Znaczna część zgłoszonych po trzęsieniu ziemi uszkodzeń dotyczyła kominów trzonów kuchennych w domach jednorodzinnych. Najbardziej ucierpiały górne części kominów, wystające nad połac dachu (rys. 10). W kilku przypadkach doszło nawet do oderwania się tych części i ich upadku na niżej położony dach lub na ziemię obok domu (por. rys. 10). Uszkodzenia takie są typowymi uszkodzeniami powstającymi podczas trzęsień ziemi. Wynikają one ze znacznie mniejszej sztywności poziomej tych elementów budowli, zwiększonych drgań konstrukcji dachów, na których kominy się opierają, oraz, co nie mniej ważne, częstego ich osłabienia wskutek korozji

postępującej podczas eksploatacji (duże różnice temperatur i chemicznie agresywne spaliny).

Rys. 10. Uszkodzenia kominów i komin, który spadł na ziemię

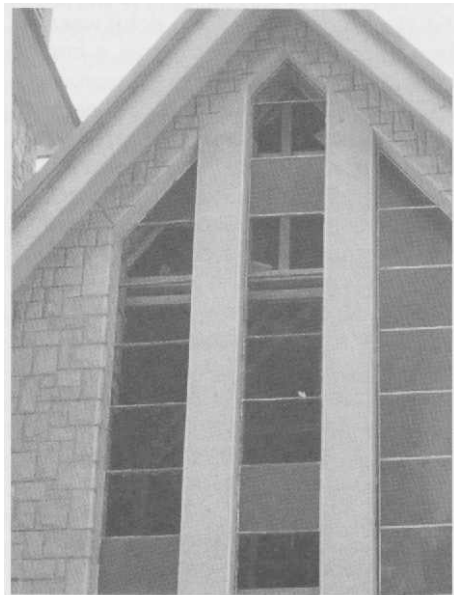
ściele w Skrzypnem całkowitemu zniszczeniu uległa większość szyb (w oknach witrażowych) na jednej ze ścian tego budynku (rys. 11). Innym uszkodzeniem było pęknięcie izolatora linii energetycznej średniego napięcia (15kV) w okolicy miejscowości Maruszyna, co spowodowało automatyczne wyłączenie tej linii tuż po wstrząsie i przerwę w dostawie prądu do kilku miejscowości, tj. do Białego Dunajca, Zęba, Bustryka, Bystrzych Nowych, Maruszyny, Szaflar, Bańskiej Niżnej. Zaraz po trzęsieniu ziemi zgłoszono także kilkanaście przypadków wyłączeń na lokalnych liniach niskiego na-

Rys. 11. Skrzypne – uszkodzone szyby w oknach kościoła (po trzęsieniu ziemi)
